## Deutsches Landwirtschaftsmuseum – Schloss Blankenhain

### Sanierung der Türme am Herrenhaus nach Sturmschaden

Am Schloss 1-3

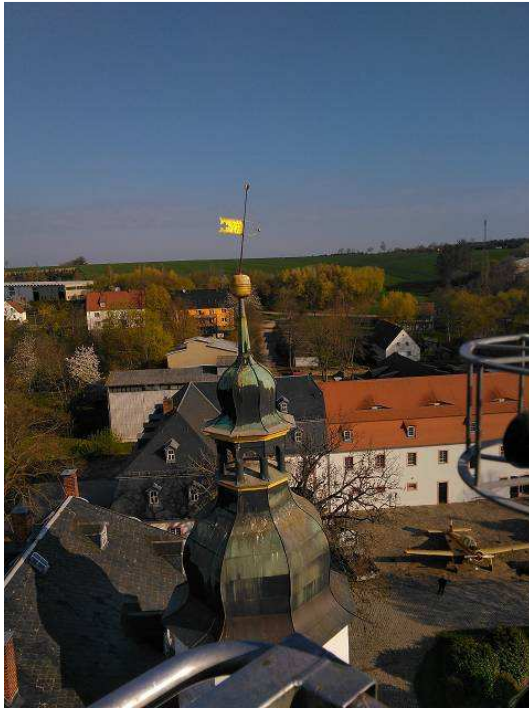
Abknickende Wetterfahne/Turmspitze

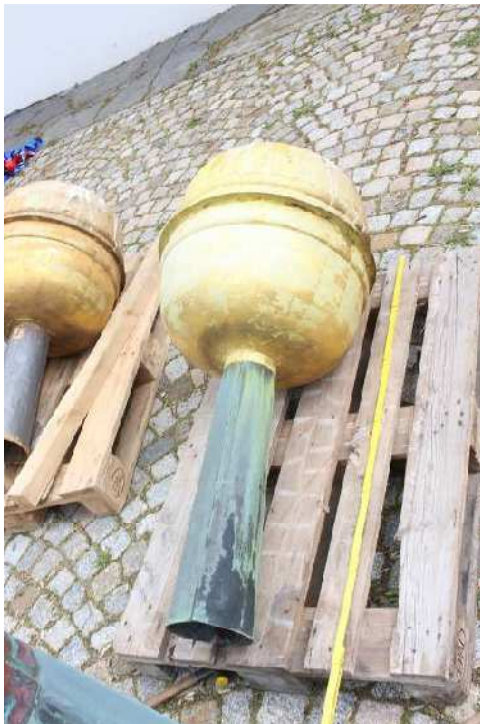
Sicher gestellte Turmspitzen

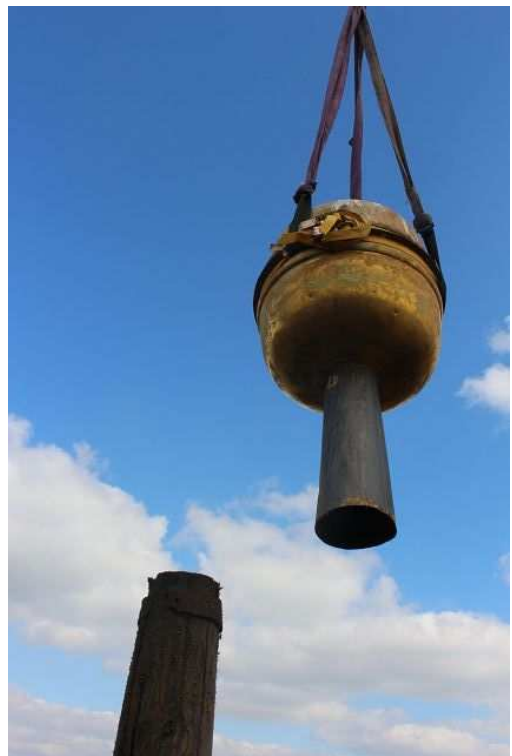
Sicherstellung der Turmspitzen

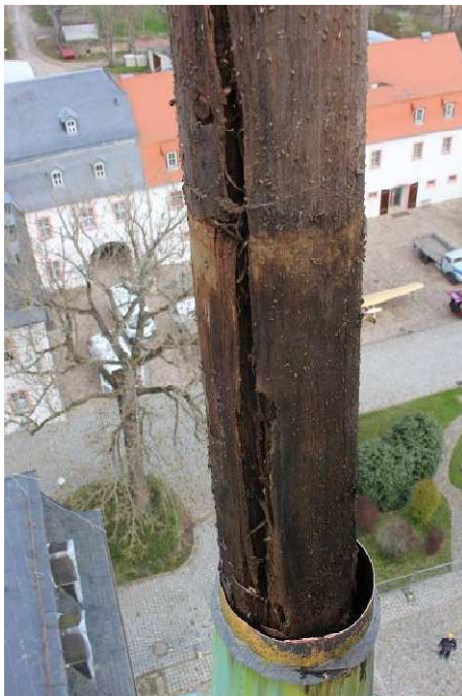
„Anhand der Fotos ist erkennbar, dass die Hölzer der Kaiserstiele (Helmstangen) durch tierischen und pflanzlichen Befall stark geschädigt bzw. teilweise abgebaut sind und die metallischen Befestigungsringe stark korrodiert und teilweise durchgerostet sind.“

Geschädigter Kaiserstiel nach Abnahme Verblechung und Kugel

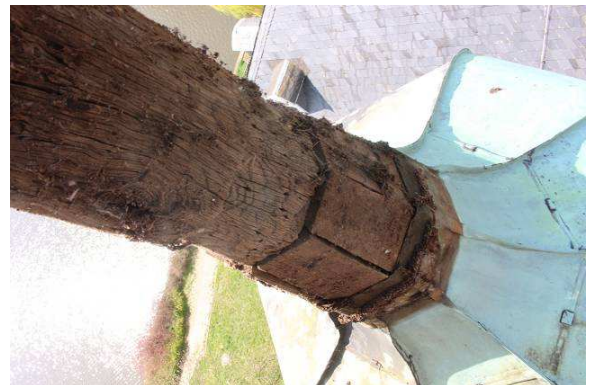
Sichtbare Schäden der Holzkonstruktion über dem Turmhelm

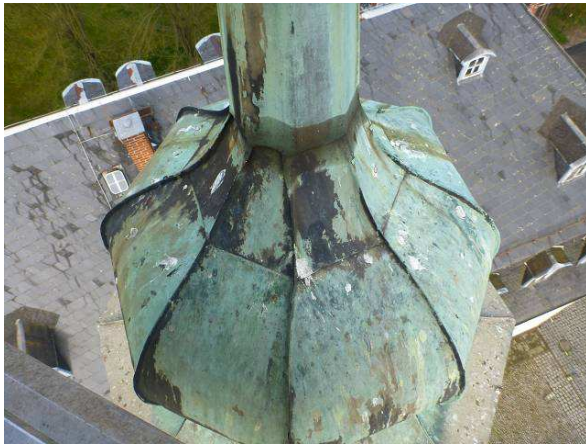
Undichte angerostete Dachkonstruktion des oberen Turmhelmes

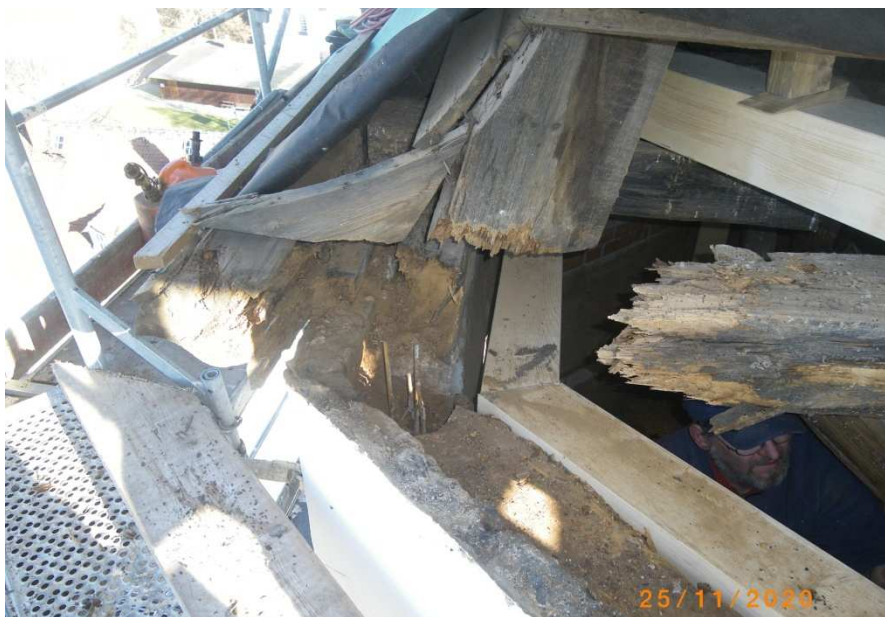
Der Boden dieser Zwischendecke war im Turmbereich voll mit Taubenkot. Dieser Taubenkot hat die Balkenlage der Zwischendecke zu 80-90% zerstört und zusätzlich die Sparren des Turmhelmes auf einer Länge von bis zu einem Meter angegriffen. Diese Schäden konnten im Vorfeld überhaupt nicht erkannt werden, weder konnte damit gerechnet werden, dass so massive Schäden im Turmbereich vorliegen.

Angegriffene Sparren  
Turmhaube

Hier war Gefahr in Verzug und die Sparren mussten sofort in diesen Bereichen abschnittsweise erneuert, beieilt und angeschuht werden. (siehe Fotodoku)

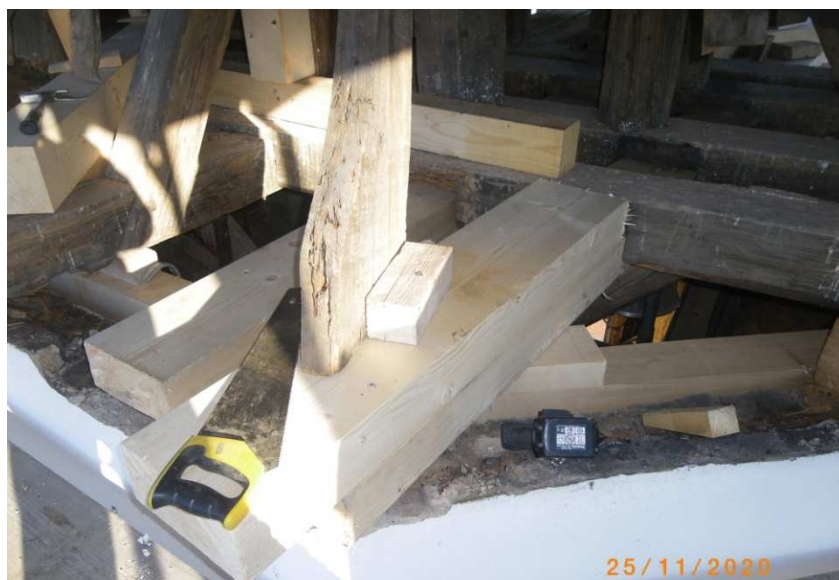
Auswechslungen im Bereich  
der Decke und der  
Dachkonstruktion der  
Turmhaube

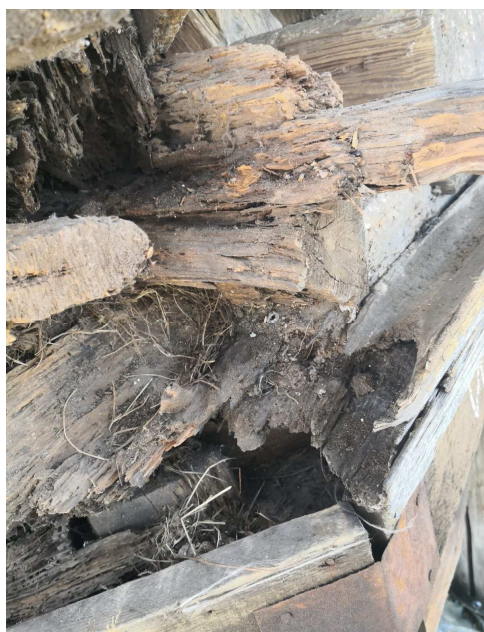
Geschädigtes Holz der  
Dachkonstruktion

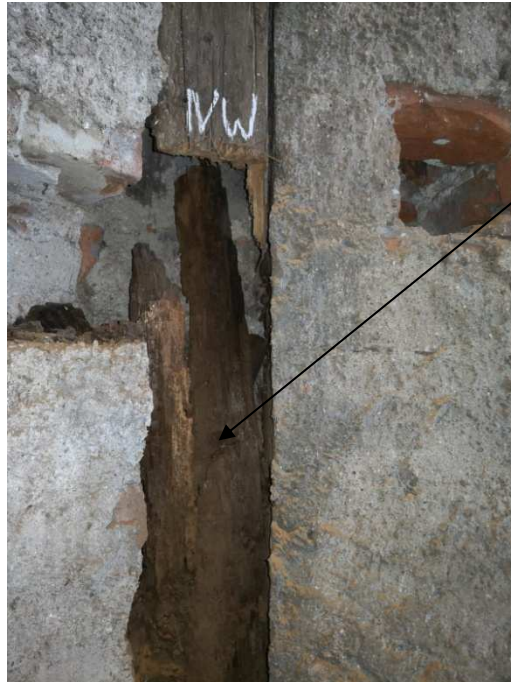
Mit Freilegen der Balkenlage der Decke, wurden Schäden an den Holzeckstützen von oben sichtbar und vorsichtig und abschnittsweise wurde begonnen diese freizulegen. Dabei wurde das ganze Ausmaß der Zerstörung sichtbar. Alle Holzeckstützen waren so stark geschädigt, dass diese nicht mehr erhalten werden konnten. Die Holzeckstützen tragen die Dachkonstruktion der Turmhaube. Hier war auch wiederum schnelles Handeln gefragt. Der Statiker (Herr Herold vom Ing.büro) hat entschieden, die Aussparungen im Mauerwerk der ehemaligen Holzeckstützen auszubetonieren und im Inneren eine neue Holzkonstruktion aufzubauen.

Reste einer Holzeckstütze

Die Bereiche der freigelegten und stark angegriffenen Holzeckstützen wurden unter Aufsicht und nach Angabe des Statikers vom Baugeschäft Fritzsche bewehrt und ausbetoniert. Das obere Mauerwerk des Turmes erhielt einen neuen Ringanker, ebenfalls nach Angabe des Statikers. Die neuen Holzeckstützen wurden nicht mehr eingemauert, sondern vor das Mauerwerk gestellt und befestigt.

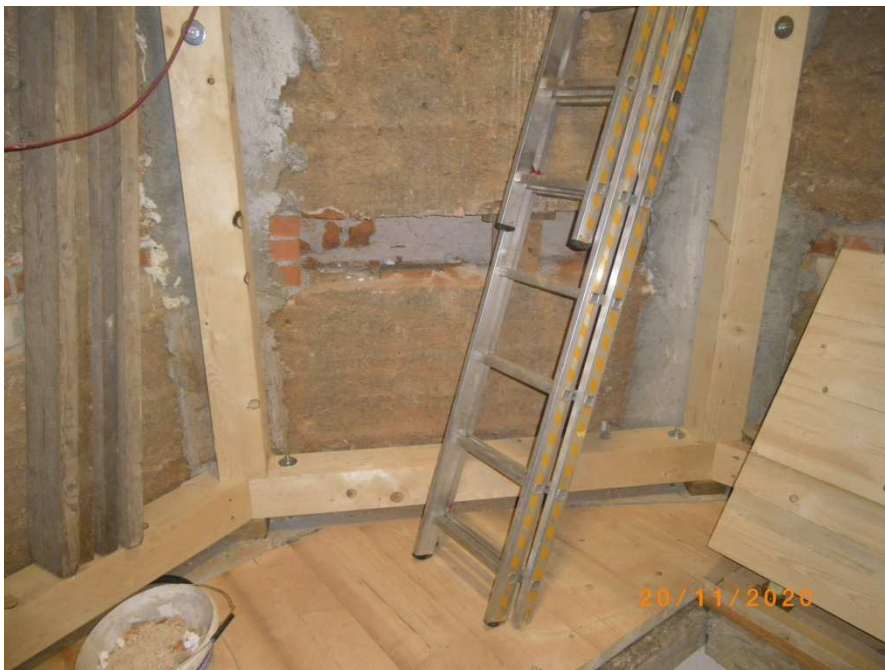
Ausbetonierte Eckstützen  
und neue Holzeckstützen

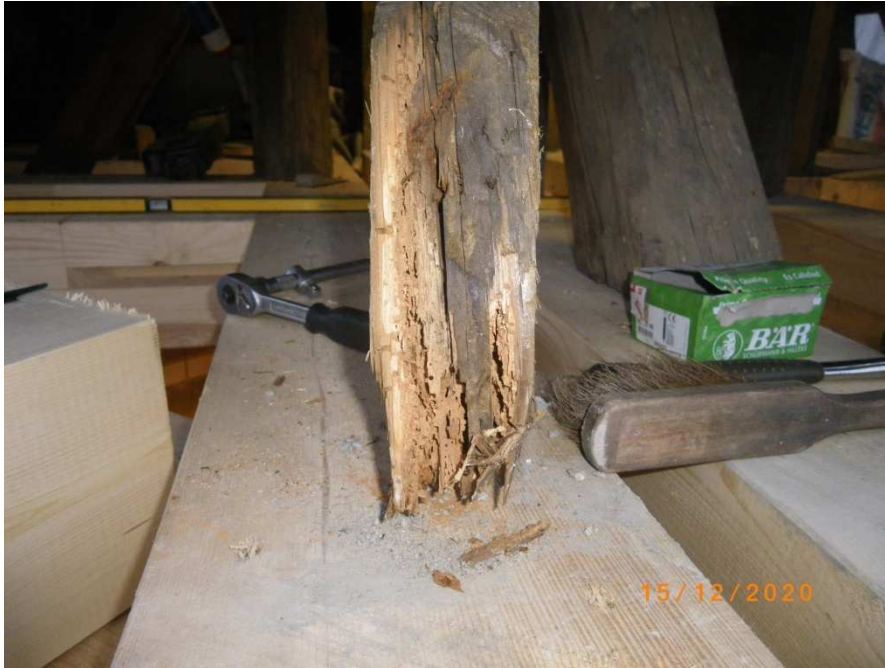
Schadhaftes Holz nach  
Ausbau im Bereich  
Turmhaube

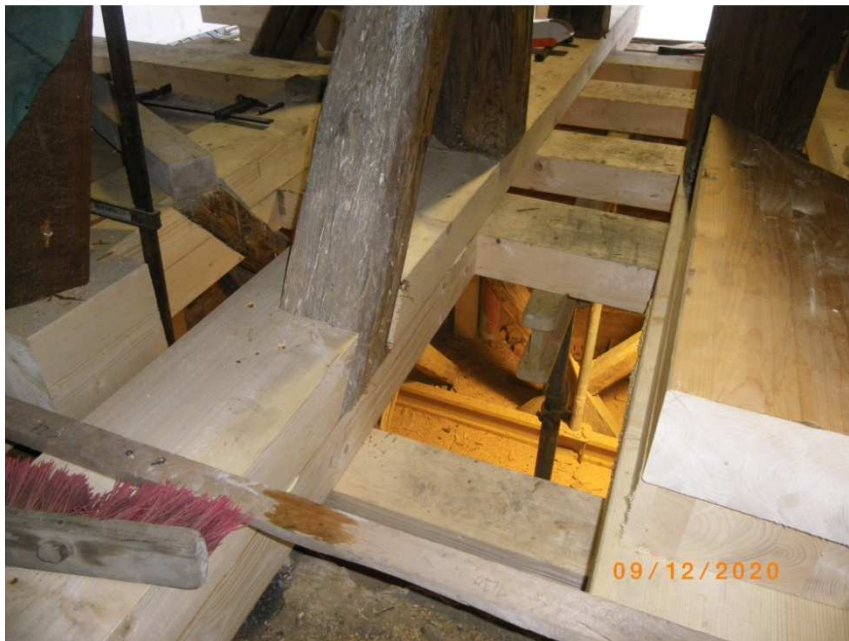
Decke Turmhaube nach  
Sanierung

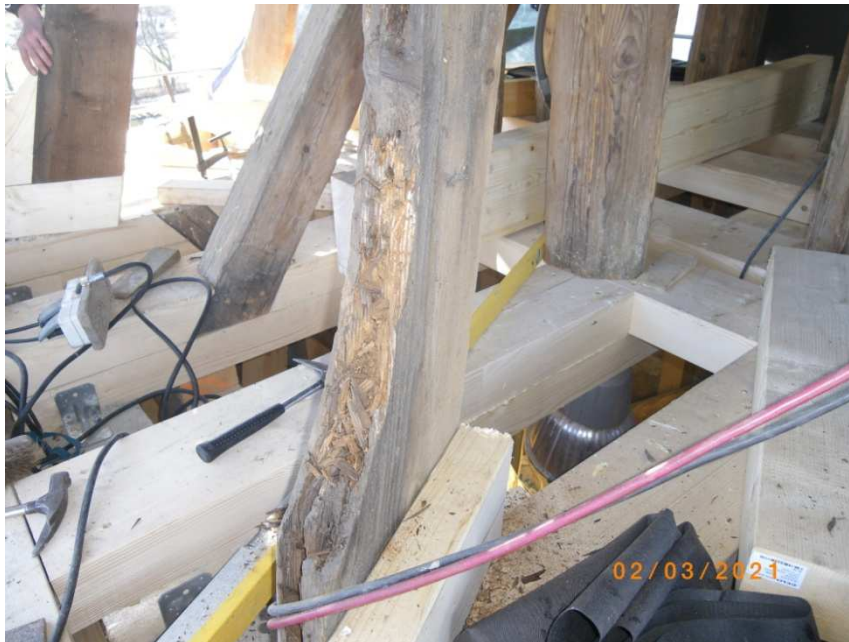
Schaden Schweißsparren  
und neue Decke  
Laternenhaube

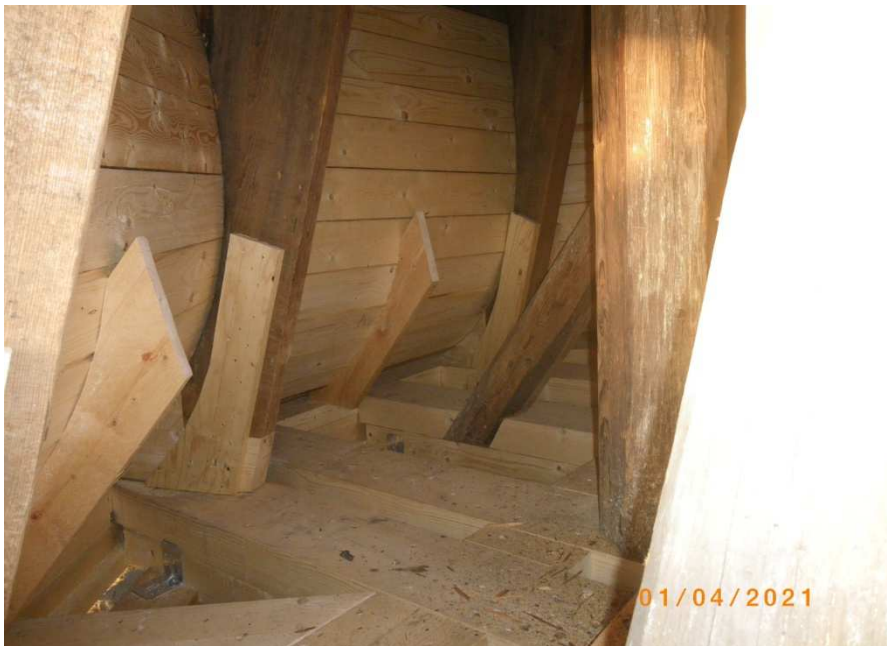
Neue Schalung im Bereich  
der Turmhaube und  
gesicherte bzw. neue  
Schweißsparren im Bereich  
Turmhaube

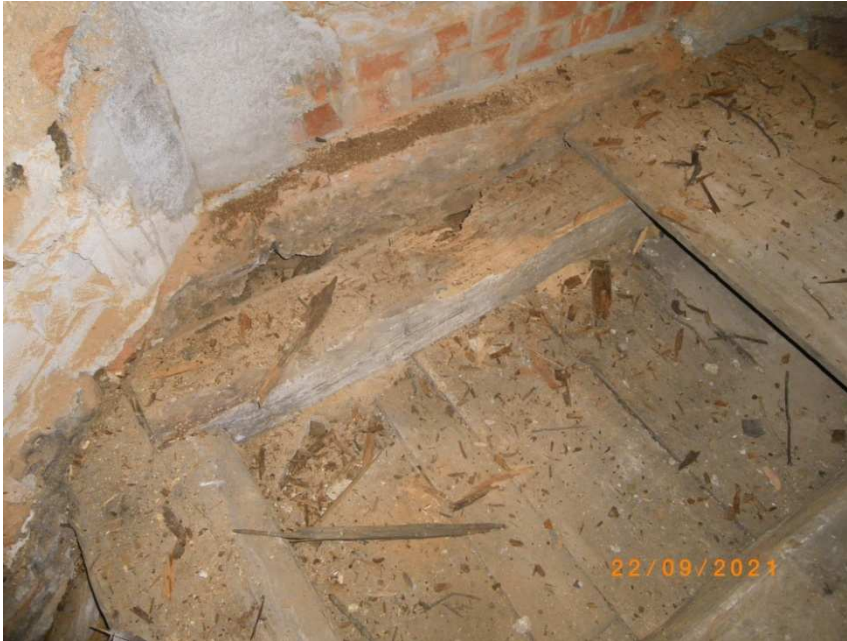
Schaden am Deckenbalken  
nach Öffnung der Diele

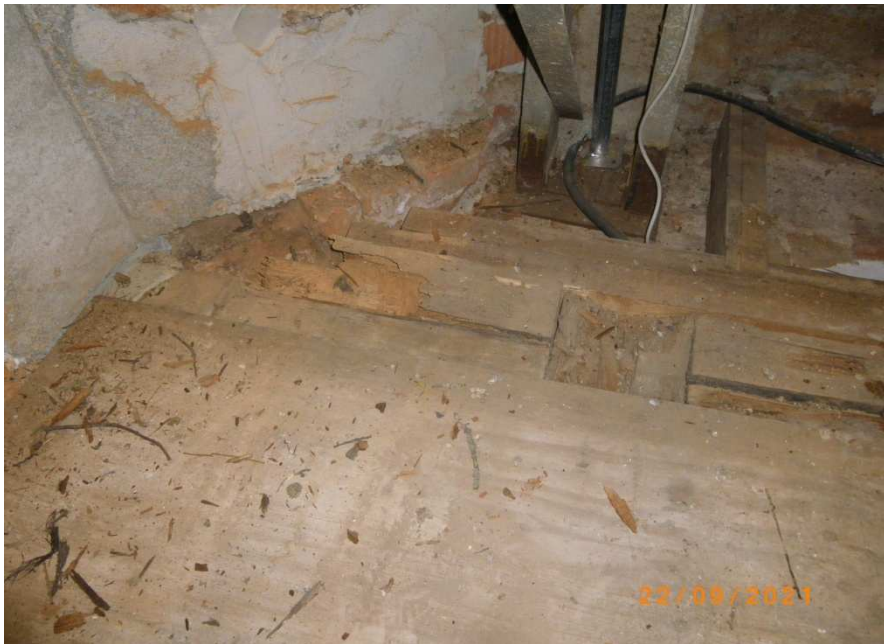
Maroder Deckenbalken im  
Nordturm

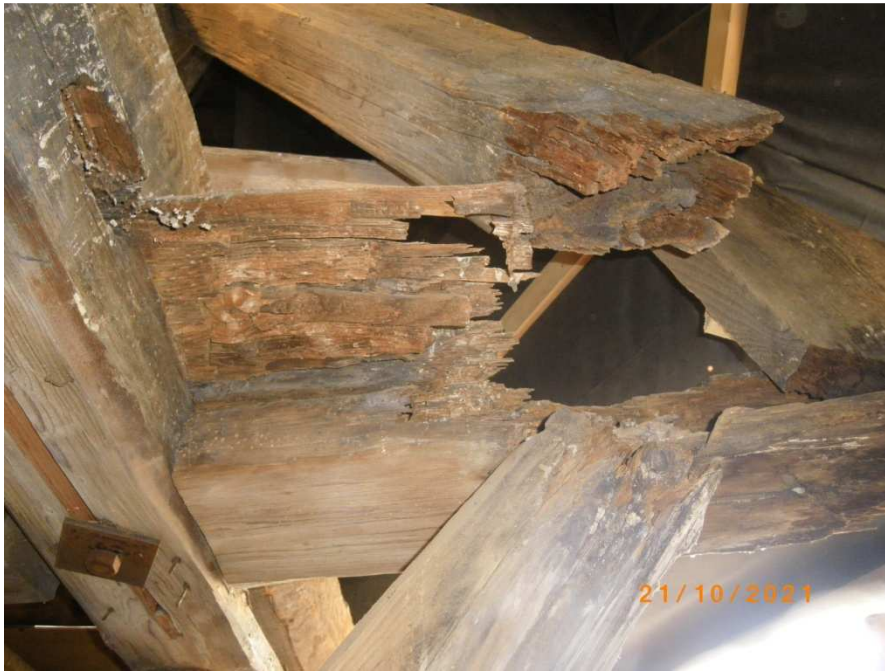
Massive Schäden an der Tragkonstruktion der Turmhaube

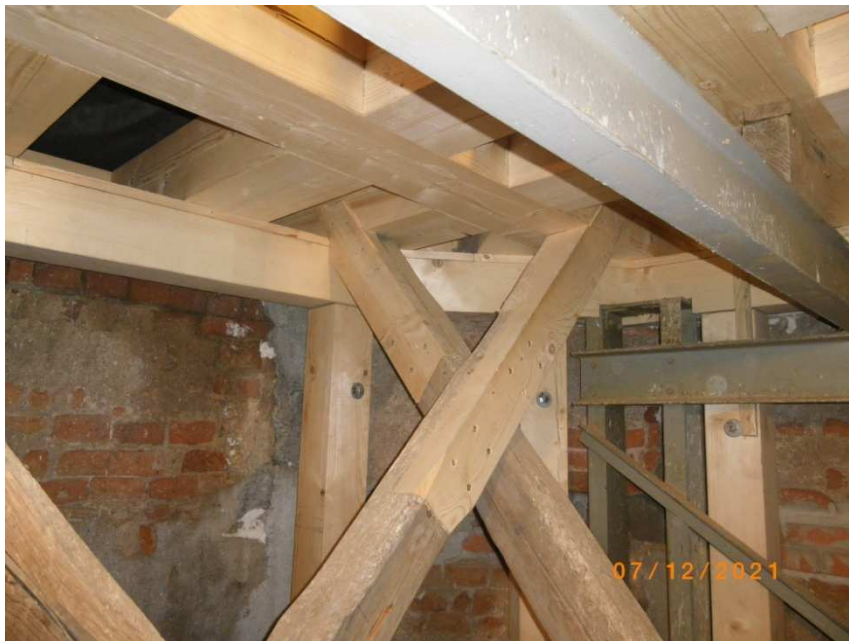
Erneuerte Tragkonstruktion der Turmhaube

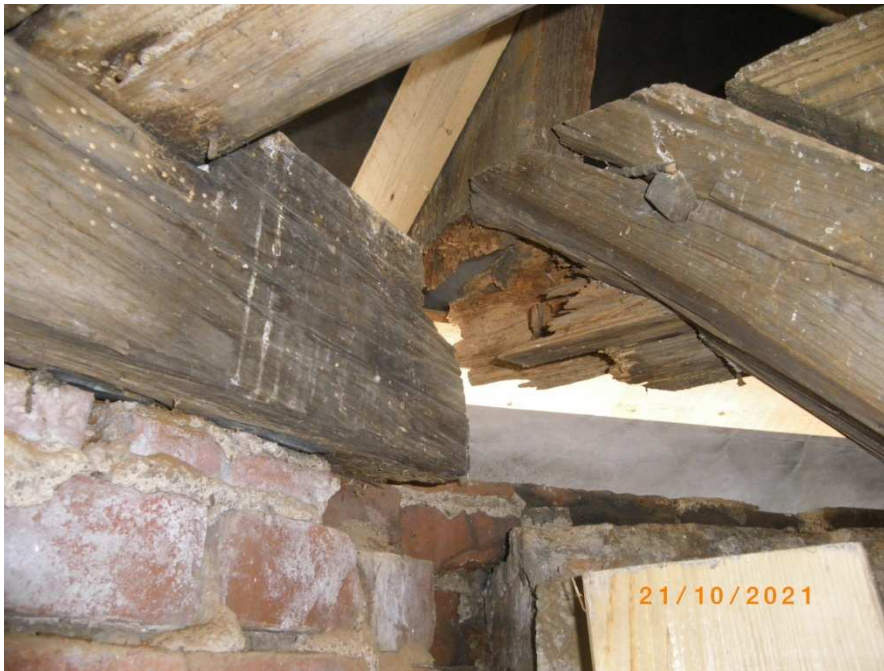
Traufbereich des oberen Turmhelmes, augenscheinlich keine Verbindung der unteren Abstützungen zur oberen Tragkonstruktion der Turmhaube => Gefahr in Verzug!

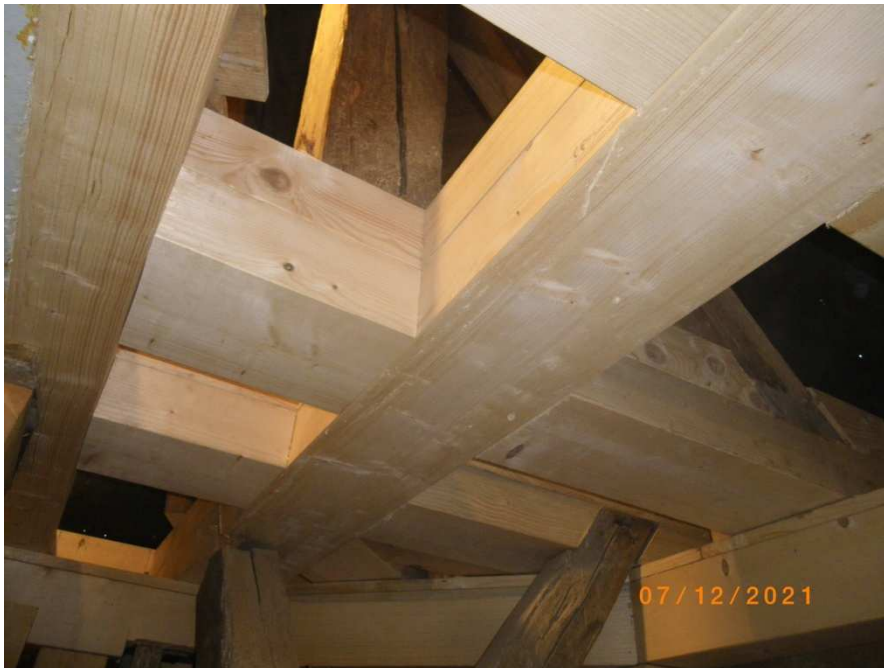
Neue Holzkonstruktion für die Aufnahme der Dachkonstruktion der Turmhaube

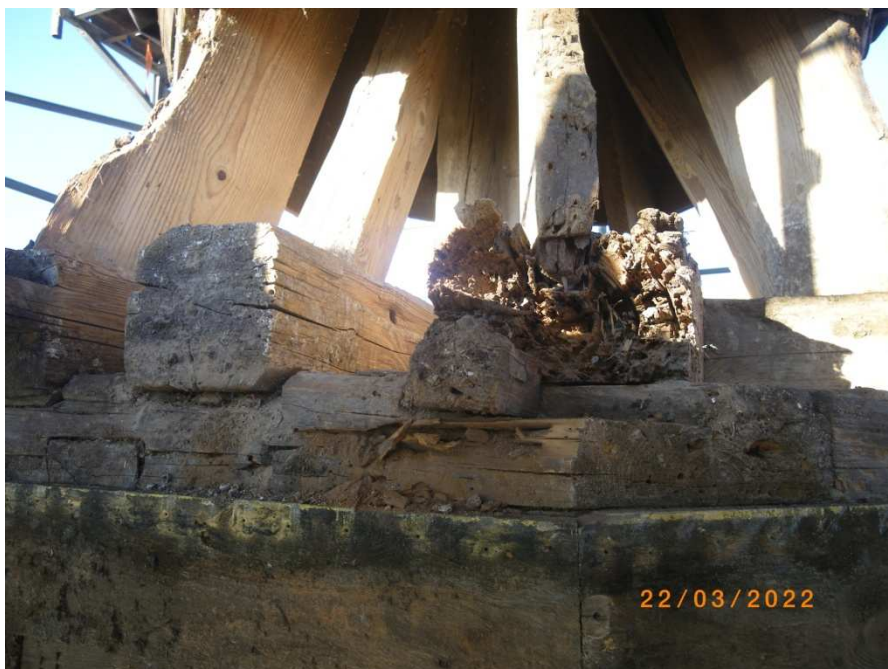
Der wesentlich schlechte Zustand des Nordturmes setzte sich im oberen Teil des Turmhelmes fort. Hier waren die Schäden noch viel umfangreicher als im Südturm.

Schäden im Bereich oberer Turmhelm

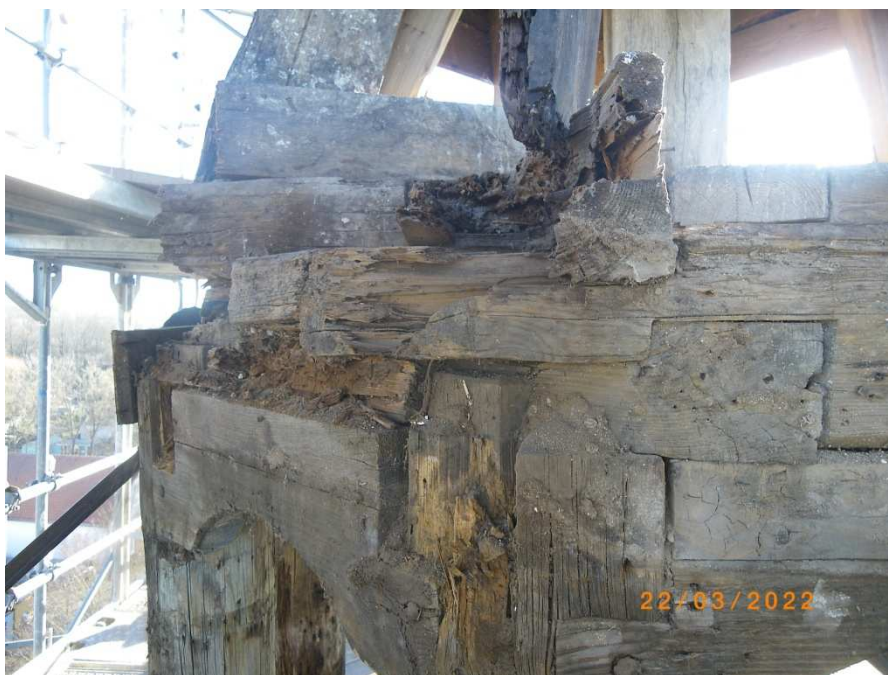
Oberer Turmhelm

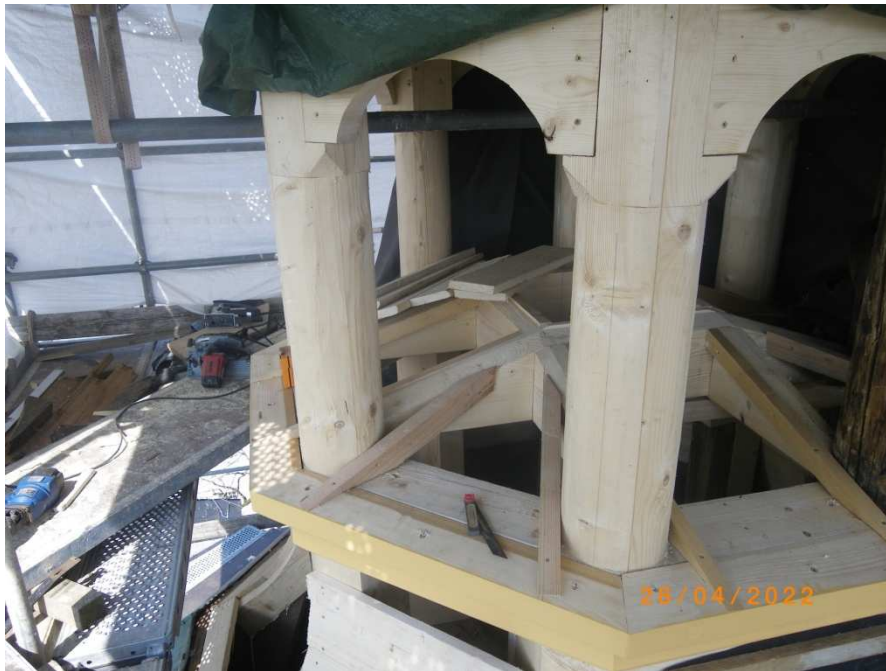
Oberer Turmhelm nach Sanierung
