## Deutsches Landwirtschaftsmuseum – Schloss Blankenhain

### Sanierung der Türme am Herrenhaus nach Sturmschaden

Am Schloss 1-3

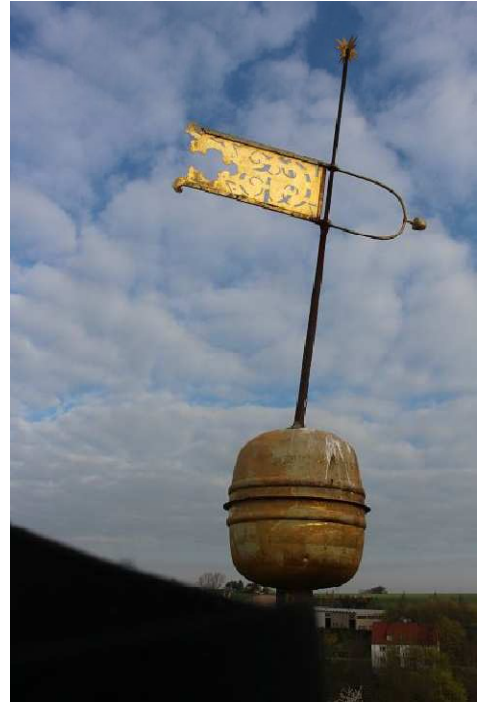
Abknickende Wetterfahne/Turmspitze

„Anhand der Fotos ist erkennbar, dass die Hölzer der Kaiserstiele (Helmstangen) durch tierischen und pflanzlichen Befall stark geschädigt bzw. teilweise abgebaut sind und die metallischen Befestigungsringe stark korrodiert und teilweise durchgerostet sind.“

Durch die an den Türmen einwirkenden hohen Windkräfte kam es mit Sicherheit aufgrund von massiven Vorschäden (Altschäden) an der Bausubstanz zur Schiefstellung der Wetterfahnen. Dadurch drohten die Turmbekrönungen am Nord- und Südturm des Hauptschlusses nach unten abzustürzen. Aufgrund von Undichtheiten (Rissen) an den Verbindungsstellen der Turmbekrönung des Nord- und Südturmes des Hauptschlusses ist jahrelang Feuchtigkeit in den Bereich mit der Holztragkonstruktion der Kaiserstiele (Helmstangen) eingedrungen. Der jahrelange Feuchtigkeitseintrag führte zu einer massiven Schädigung der Hölzer der Kaiserstiele (Helmstangen) durch tierischen und pflanzlichen Befall (Vorschäden). Die vorgeschädigten Kaiserstiele waren somit nicht mehr tragfähig und konnten die darin eingelassenen Wetterfahnenstangen nicht mehr sicher aufnehmen. Die vorgeschädigte Holztragkonstruktion der Kaiserstiele konnte der anstehenden Witterung mit den sturmbedingt hohen Windkräften nicht mehr standhalten. Das führte zur Schiefstellung der Wetterfahnenstangen und zum drohenden Absturz der Turmbekrönung mit Wetterstange und Kugel am Nord- u. Südturm des Hauptschlusses.“

Mit einem Autokran wurden sofort Maßnahmen ergriffen, um die Kugeln einschl. der Wetterfahnen zu sichern. Beide Turmteile wurden demontiert und im Museum eingelagert. Die Öffnung zum Kaiserstiel wurde provisorisch abgedichtet, damit kein Wasser eindringen kann bis zum Beginn notwendiger Sanierungsmaßnahmen.

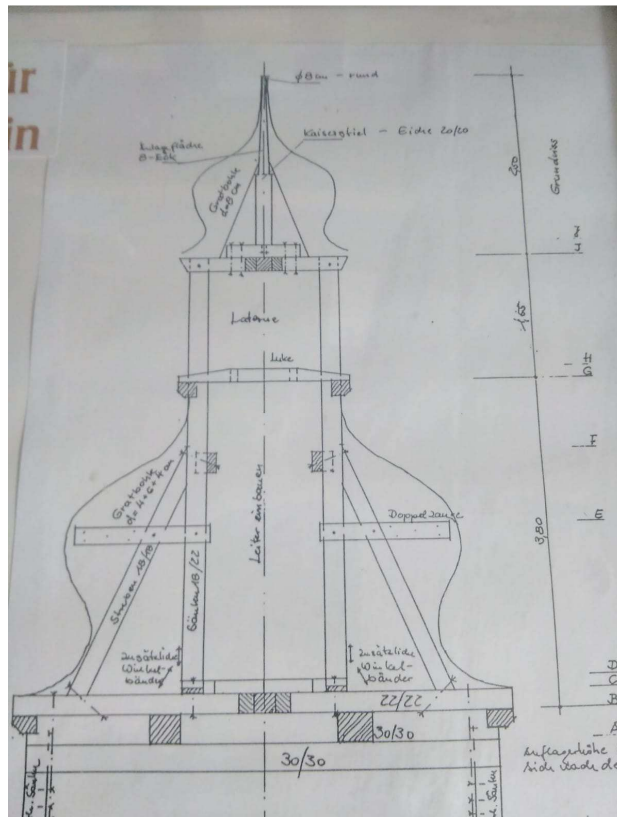
### Schnitt Dachkonstruktion der Turmhaube

Die Planung der Sanierung beider Türme basierte teilweise (wie so oft bei einer Sanierung) auf Annahmen, welche Schäden eingedrungenes Wasser verursacht haben könnte, d.h. Auswechslungen einzelner Hölzer, Erneuerung und Reparatur der Dachschalung und Ausbesserungen am profiliertem Holzgesims der Traufschalung. Der Umfang der Schäden wurde eingeschätzt, da die Turmhaube von innen nicht zugänglich ist. Die Höhe von knapp 30 m erschwert zudem den Zugang von außen.

Die Schäden an der Dachkonstruktion der beiden Türme konnte im ganzen Ausmaß nicht abschließend genau besichtigt und beurteilt werden. Beide Türme haben nach Ende des Wendelsteins eine steile Holzstiege, welche den Aufstieg in den oberen Turm ermöglicht, aber eben nicht weiter. Diese Ebene liegt 6 m unter der Decke der Turmhaube, welche mit Rabitzgewebe verkleidet und geputzt war. Ein Zugang zur Turmhaubenebene von unten war somit nicht möglich. Die geschätzten Kosten lagen bei 150 T€.
