datum		unterschrift		Landkreis Zwickau Eigenbetrieb Zentrales Baumanagement Scherbergplatz 4 08371 Glauchau	
Berufliches Schulzentrum Bau- und Oberflächentechnik Zwickau		Dachsanierung		J. Kretzschmar	
maßnahme		Ansichten Gebäude D		S. Meißner	
planinhalt		11.08.2022		S. Meißner	
maßnahmenr. 106/02		plannummer BSZ-EP-DACH-002.1		Architekturbüro G&J Kretzschmar	
planungsstand b2/22		bearbeitungsstand EP/BA		08056 Zwickau Tel: 0375 294784 e-mail: mail@alb-kretzschmar.de web: www.alb-kretzschmar.de	
format A2		maßstab 1 : 200

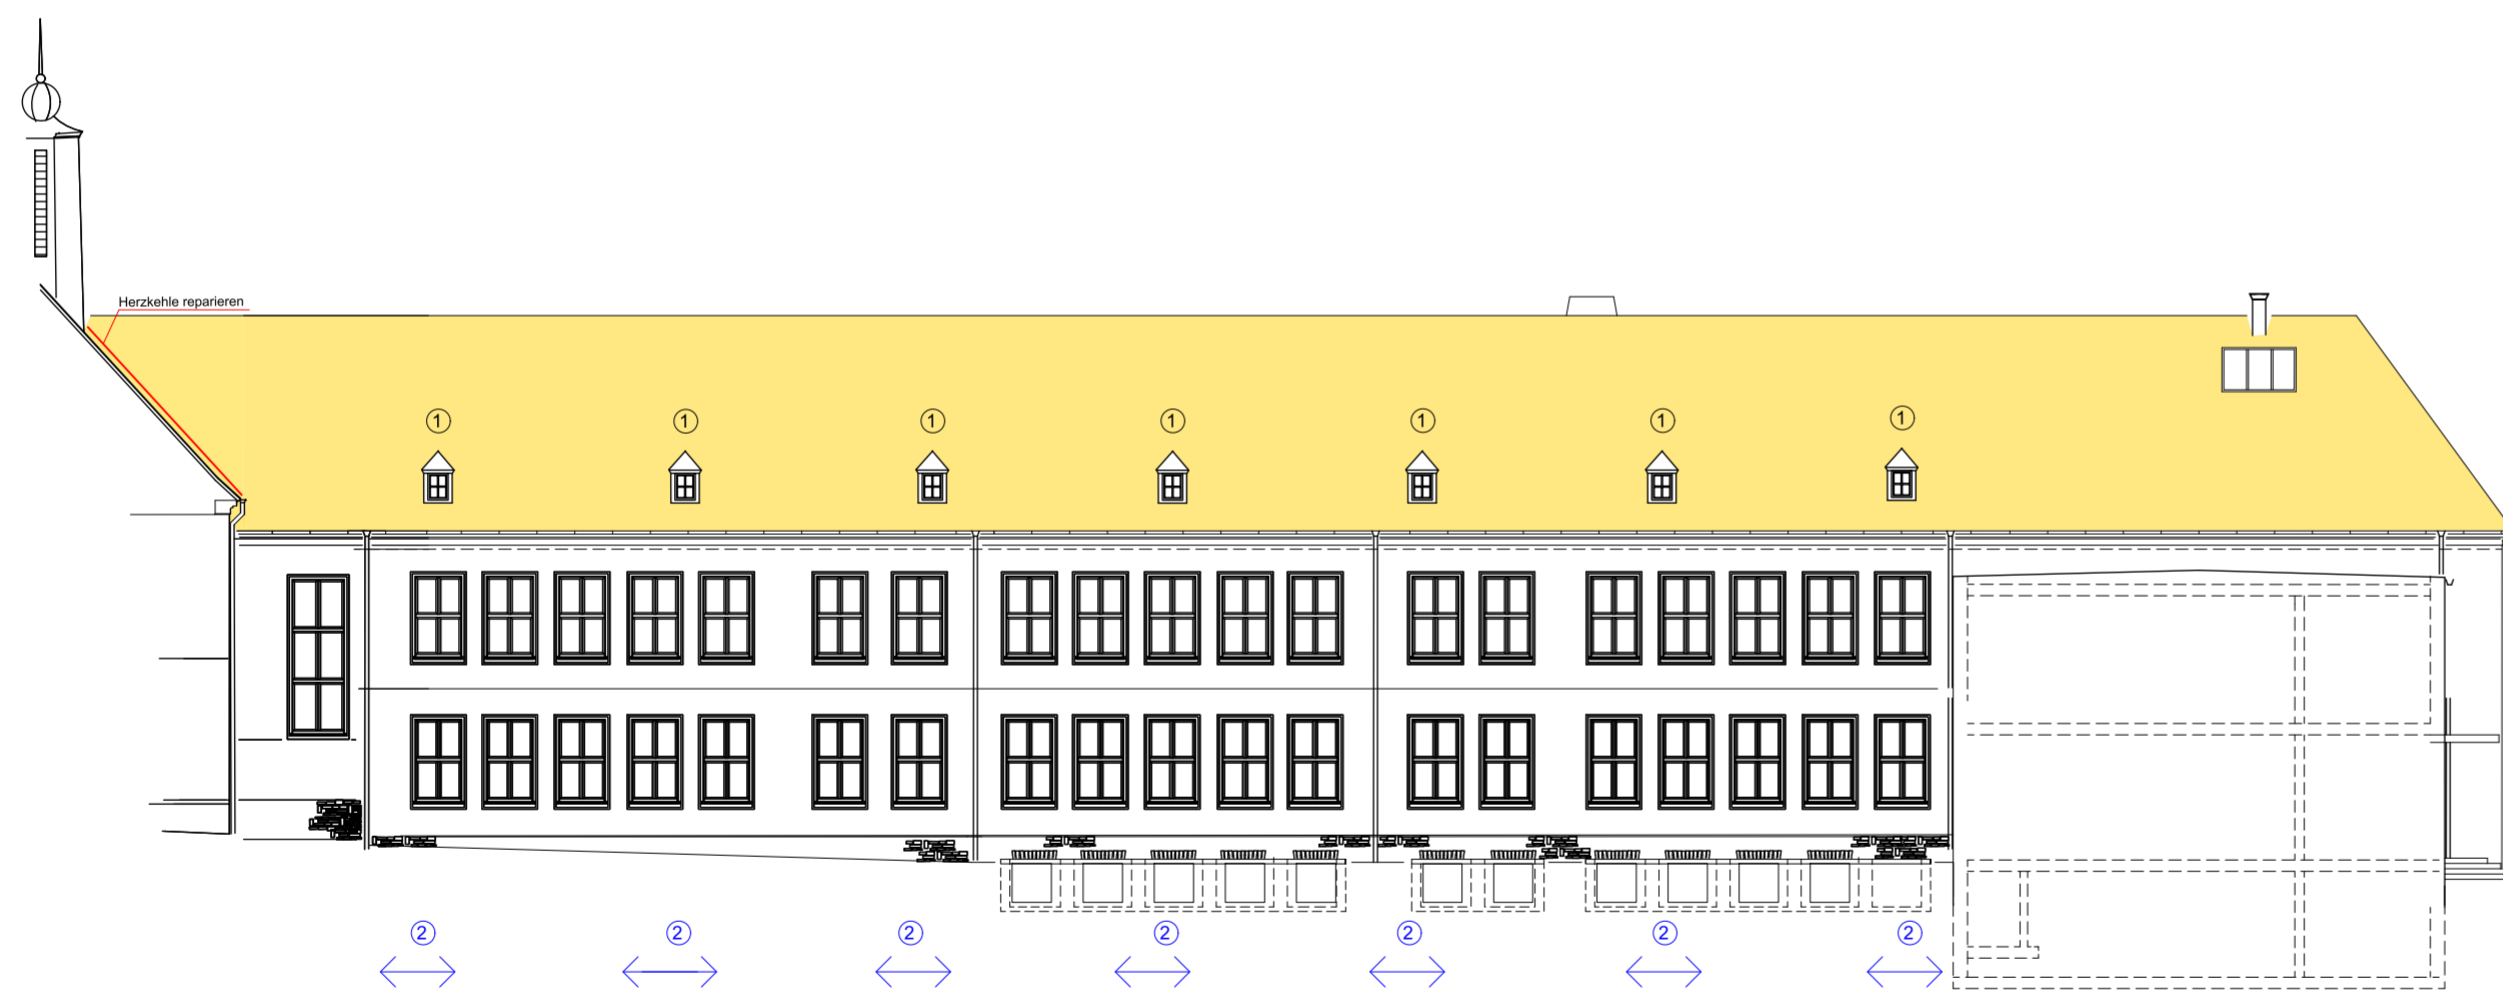
SÜDANSICHT (STRASSENANSICHT)

- Schiefdach umdecken bzw. reparieren
- ① Gaubenfirne erneuern
- ② Gerüsturm für Gaubenreparatur, frei stehend, abgestrebt
- ③ Schneefang
