Landkreis Zwickau Eigenbetrieb Zentrales Baumanagement Scherbergplatz 4 08371 Glauchau	
datum	unterschrift
Dachsanierung Berufliches Schulzentrum Bau- und Oberflächentechnik Zwickau	
bearbeiter	zeichner
J. Kretzschmar	S. Meißner
11.08.2022	
Architekturbüro G&J Kretzschmar	
Bachstraße 30 Tel: 0375 294784 e-mail: mail@alb-kretzschmar.de web: www.alb-kretzschmar.de	
08056 Zwickau Fax: 0375 215284 mail@alb-kretzschmar.de www.alb-kretzschmar.de

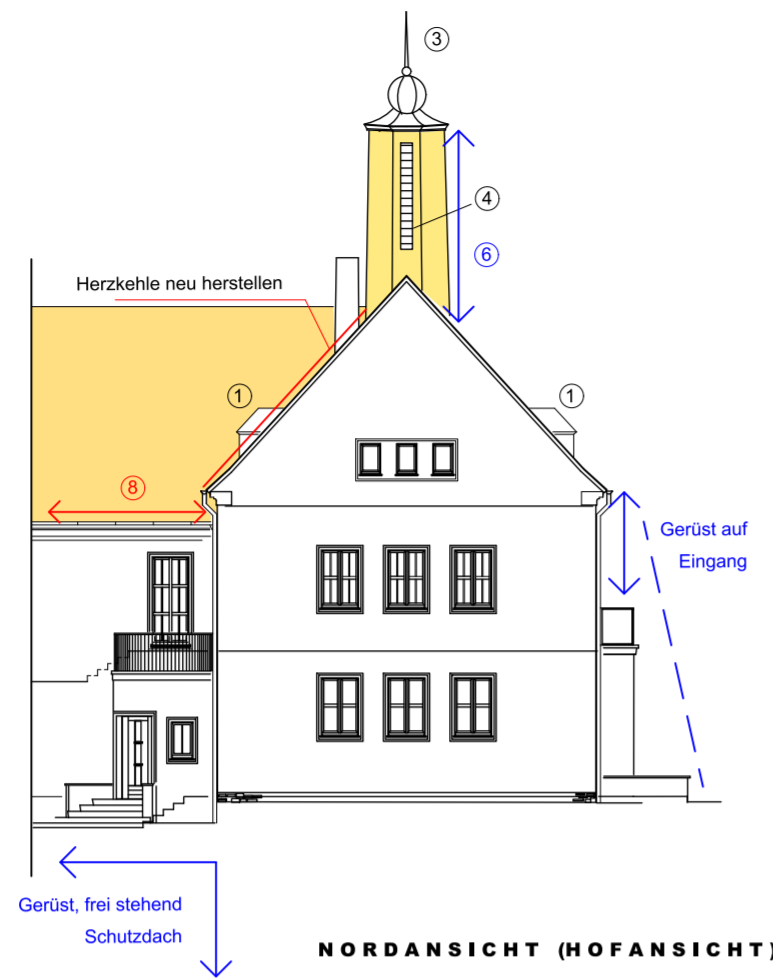
**NORDANSICHT (HOFANSICHT)**

- Abbruch Schornsteine
- Schieferdach umdecken bzw. reparieren
- ① Gaubenfirste erneuern
- ② Gerüstturm für Gaubenreparatur, frei stehend, abgestrebt
- ③ Turmspitze erneuern
- ④ Lüftungsgitter erneuern
- ⑤ Zifferblatt restaurieren
- ⑥ Turm-Gerüst
- ⑦ Schornstein Gerüst
- ⑧ Schneefang
